Glas in lood in Groningen

# Kwetsbare leeuwen en adelaars

**In het oude stadshart van Groningen is een unieke vondst gedaan. Het glas in een raam van vier eeuwen oud blijkt gebrandschilderd te zijn. Er staan wapenschilden met bloemen, adelaars en leeuwen op. Hoe behoud je dit cultuurhistorisch waardevolle, maar uiterst kwetsbare kruisvenster met glas in lood?** JANNEKE VAN DER STOK

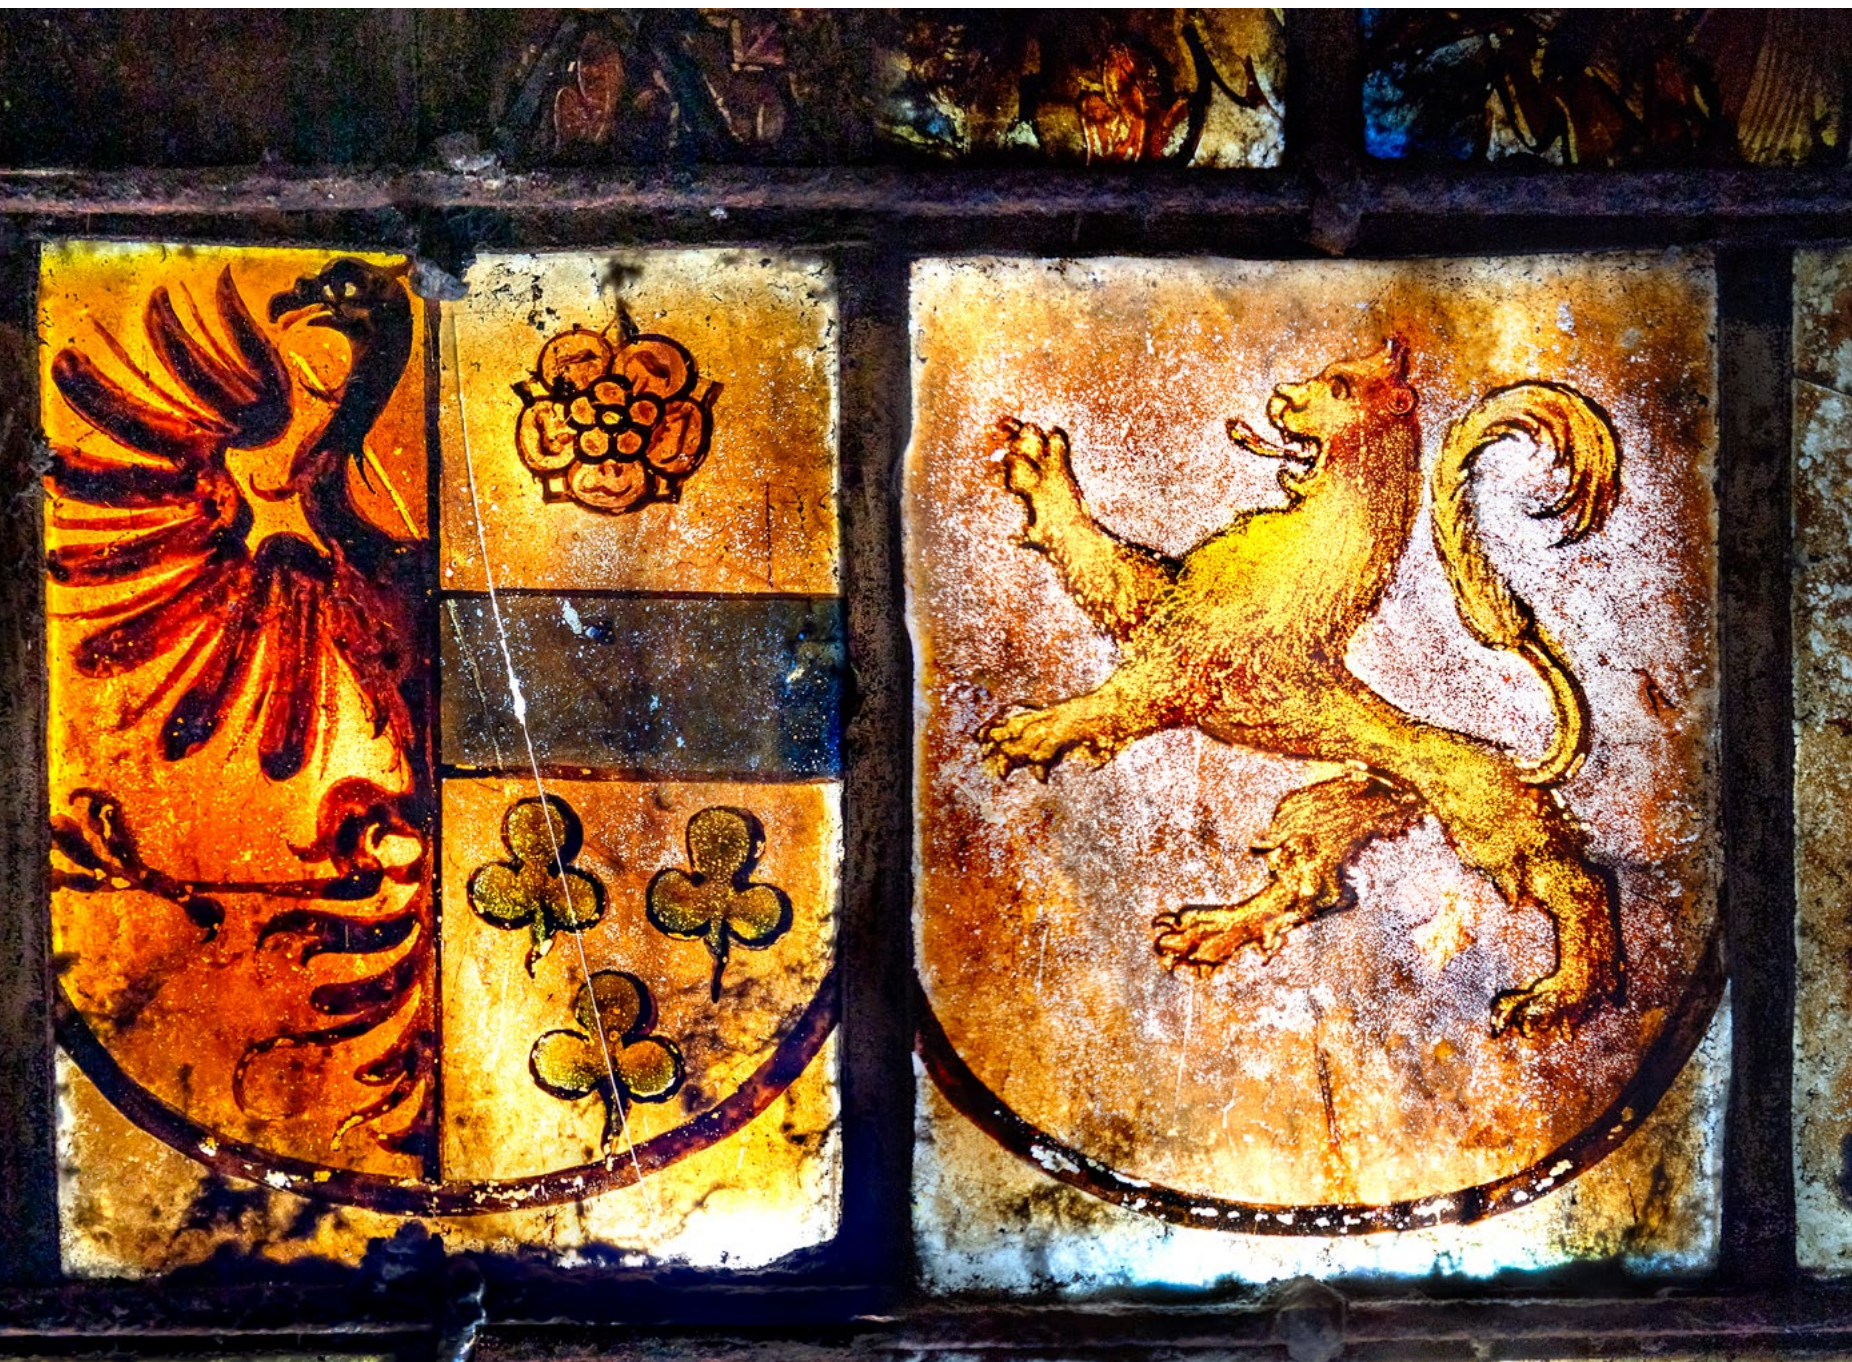
Twee van de gebrandschilderde glaasjes uit het begin van de zeventiende eeuw, die nog steeds in hetzelfde venster zitten. Deze zeldzame vondst is nu in Groningen gedaan

Het is zeldzaam dat een niet-gerestaureerd venster met glas in lood na vier eeuwen nog steeds op de originele plek in een gebouw zit. Wat het nu extra bijzonder maakt, is dat het voor het eerst duidelijk is dat sommige glasstukken beschilderd zijn. Op beide glas-in-loodpanelen is een gebrandschilderde voorstelling aanwezig, in de vorm van wapenschilden. Dit is niet eerder waargenomen, omdat er geen daglicht meer door het raam valt. Ook is het glas met een bruine aanslag bedekt. Alleen als je een heel smalle lamp tussen de bakstenen en het glas plaatst, zijn de schilderijen met enige moeite te zien. Bij het dichtmetselen zijn sommige stukken glas

gebroken, die nu naar beneden dreigen te vallen. Ook is het lood toen op een aantal plekken vervormd en is er mortel op het glas terechtgekomen. Tegelijkertijd hebben die extra bakstenen ervoor gezorgd dat het zandstenen venster niet verzakt is en het glas in lood niet aan weer en wind is blootgesteld. De ijzeren bindroedes die de panelen stevigheid geven, zijn door de tand des tijds aangetast. En het glas zelf is maar een millimeter dik, bruin van de aanslag dus en de brandschilderingen zijn deels beschadigd.

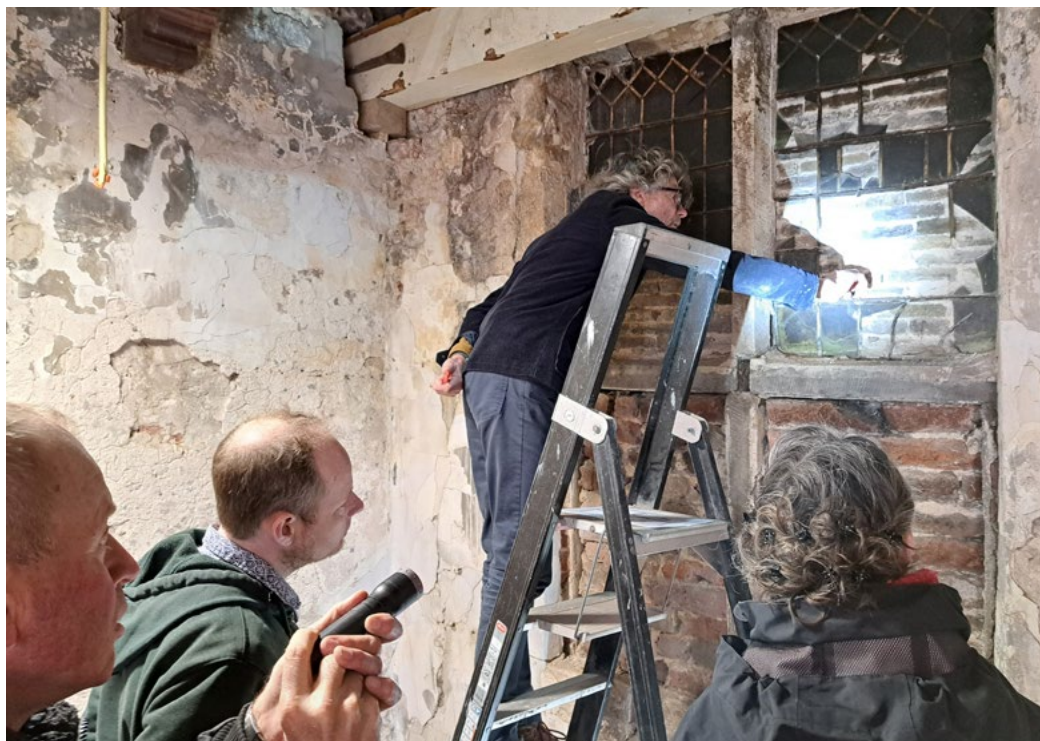
Specialisten bestuderen de overgebleven glaasjes uit het rijksmonumentale kruisvenster

Een van de eerste stappen in het proces om het venster met het glas te behouden is het goed documenteren van de huidige situatie. Daarvoor werkt onder andere een aantal glazeniers samen, ieder met zijn eigen expertise. Er worden foto's gemaakt, maten genomen en glassamenstellingen achterhaald. Daarna zijn er veel keuzes die gemaakt moeten worden. Alles wat je doet, zal iets veranderen. Idealiter grijp je zo weinig mogelijk in, maar kan dat hier ook? Op het glas is te zien dat er wapens met bloemen, adelaars en leeuwen zijn geschilderd. Maar het is niet duidelijk wat ze precies betekenen en van welke families deze wapenschilden zijn.
